ANÁLISE DE ACIDENTE E CARACTERIZAÇÃO DE RISCO NA OPERAÇÃO DE TELESCOPAGEM DE GRUA POR SISTEMA MECÂNICO DE TRANSFERÊNCIA DE ESFORÇOS

Pedro Paulo Dantas de Souza Paiva¹

¹ Auditor-Fiscal do Trabalho.

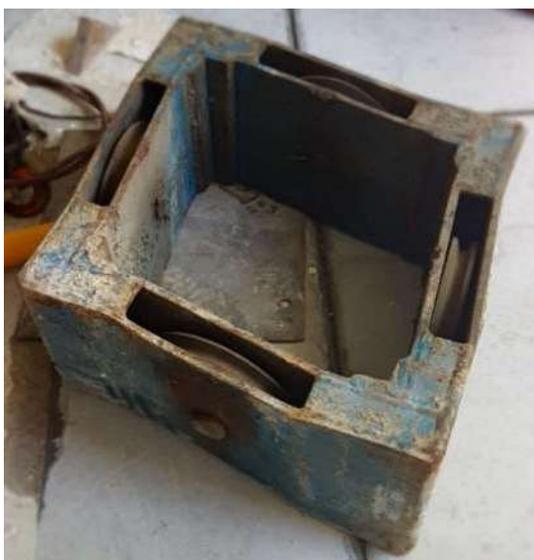
Figura 6 - Corpo telescópico da grua envolvida no acidente.

O corpo telescópico é uma estrutura de base quadrada, de aproximadamente 46 cm de lado, e altura de cerca de 20 cm. Na Figura 6 mostra-se o corpo telescópico da grua envolvida no acidente, danificado pela queda.

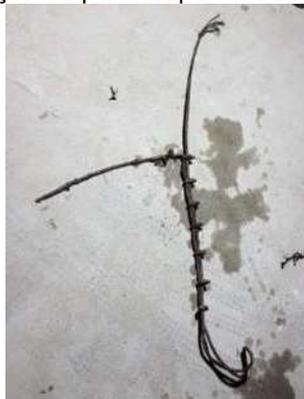
Figura 12 - Trecho final do cabo de aço. Na parte superior da figura, o ponto em que houve a ruptura.

A fixação da extremidade do cabo de aço se dá no local onde seria instalada a quarta polia do mastro telescópico. Nesse ponto, de acordo com informações prestadas por um dos trabalhadores que participou das operações de montagem e desmontagem da grua, foram dadas duas voltas (volta seca) em torno do eixo que seria da polia, deixou-se um comprimento de 60 cm na parte morta do cabo de aço e foram fixados sete grampos leves. O trecho livre do cabo de aço rompido que caiu no piso do poço do elevador possuía cerca de 70 cm de comprimento (sem contar com o trecho no qual estavam instalados os grampos do olhal) – Figura 12.

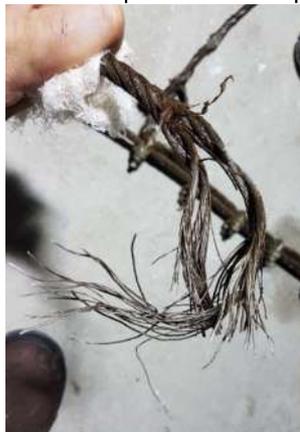
Figura 13 - Ponto em que houve a ruptura do cabo.

O cabo de aço, no ponto de ruptura, é mostrado na Figura 13.

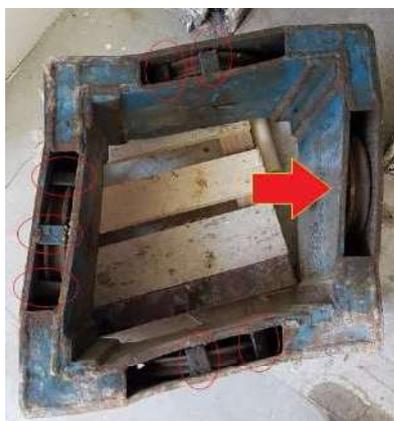
Figura 14 - Corpo telescópico, com indicação das placas metálicas (elipses vermelhas) e seta indicando a polia que não possuía tais placas, onde supostamente houve o escape do cabo de aço.

Algumas das polias do corpo telescópico dispunham de duas ou três pequenas placas metálicas que serviriam para que o cabo de aço não escapasse acidentalmente das mesmas (Figura 14, Figura 15 e Figura 16). Em uma das polias havia três placas e em outras duas polias havia duas placas, cada. Havia uma outra que não possuía tais placas (Figura 17). Registre-se que é improvável que tais placas tenham se desprendido do corpo telescópico na ocasião do acidente, em decorrência da queda ou dos impactos que sofreu. Isso porque os locais nos quais essas pequenas placas estavam anteriormente fixadas, nesse corpo, apresentavam sinais de corrosão, escurecimento, indicando que estavam expostos já havia algum tempo, sem as placas.

Os danos encontrados no cabo de aço e nos elementos da grua sugerem que esse cabo saiu do sulco (canal) de uma das polias do corpo telescópico e teve contato com a borda dessa polia, ficando esse cabo, possivelmente, entre as paredes da polia e do corpo telescópico. A polia de cujo canal, se supõe, houve o escape acidental do cabo é a mostrada na Figura 17 (indicada, também, pela seta na Figura 14). O trecho final do cabo, no qual havia o olhal com sete grampos, ficou tracionado entre o eixo no qual estava fixado ao mastro telescópico e o corpo telescópico. Havia a tendência ao movimento relativo entre o corpo telescópico e o mastro telescópico e essa tração fez com que o cabo se rompesse, possivelmente no ponto em que estaria em contato com a borda da polia. O laudo pericial do Instituto de Criminalística Prof. Armando Samico (PE) concluiu, de modo semelhante, que a ruptura do cabo de aço ocorreu na borda da polia³⁰.

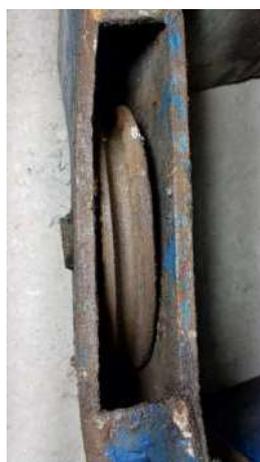
Figura 17 - Polia sem as travas que impediriam o escape acidental do cabo de aço.

Na Figura 17 está a polia que não possuía as mencionadas placas metálicas que teriam a função de impedir o escape acidental do cabo de aço.

Aparentemente, a ausência desse dispositivo para evitar o escapamento do cabo de aço não foi notada pelas pessoas que executavam a manutenção da grua, nem pelo engenheiro mecânico que a liberou para uso. Essa grua, também, não havia sido submetida a avaliação da integridade estrutural e eletromecânica, conforme item
