PREVENÇÃO DE ACIDENTES NO TRANSPORTE DE CARGA: CASO DOS MATERIAIS SIDERÚRGICOS NO PORTO DO PECÉM, EM SÃO GONÇALO DO AMARANTE, CEARÁ, BRASIL

Franklim Rabelo de Araújo¹

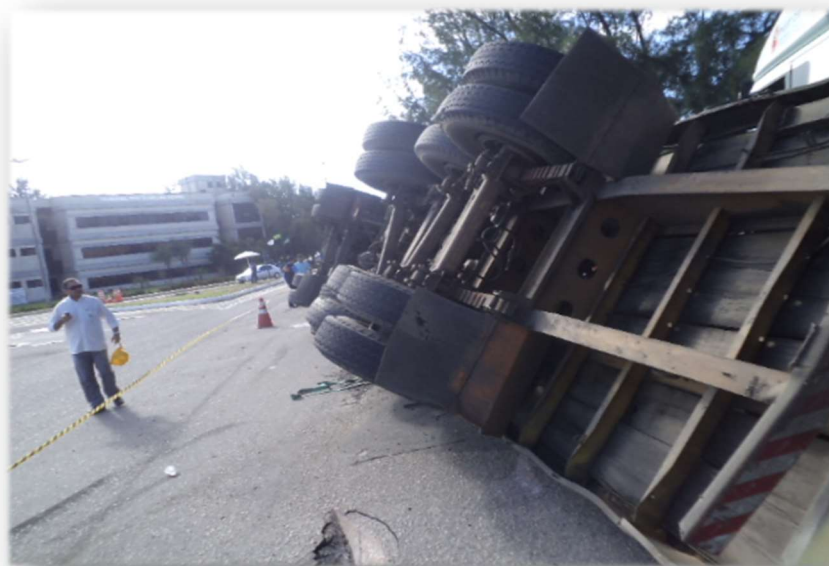
A fiscalização do trabalho, conhecendo e avaliando os acidentes (figs. 03 e 04) no transporte de bobinas de aço, mediante de denúncias de sindicato, Ministério Público do Trabalho, trabalhadores e imprensa, passou a investigar as prováveis causas geradoras dos acidentes ocorridos nas empresas transportadoras de bobinas de aço, que movimentam esse material em carretas no Porto do Pecém.

Fig. 03. Carreta transportadora de bobinas de aço tombada na saída da curva no Porto do Pecém, em São Gonçalo do Amarante, Ceará.

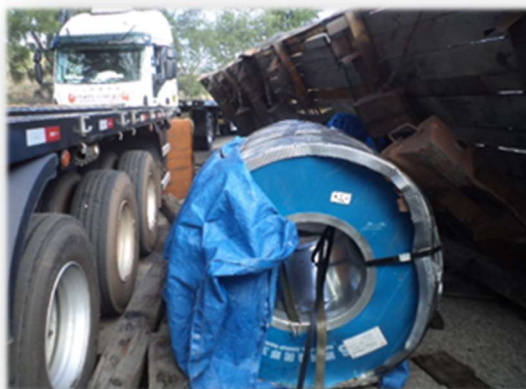
Fig.04. Uma das bobinas de aço de 10 toneladas que caiu da carreta em uma curva na saída do Porto do Pecém.

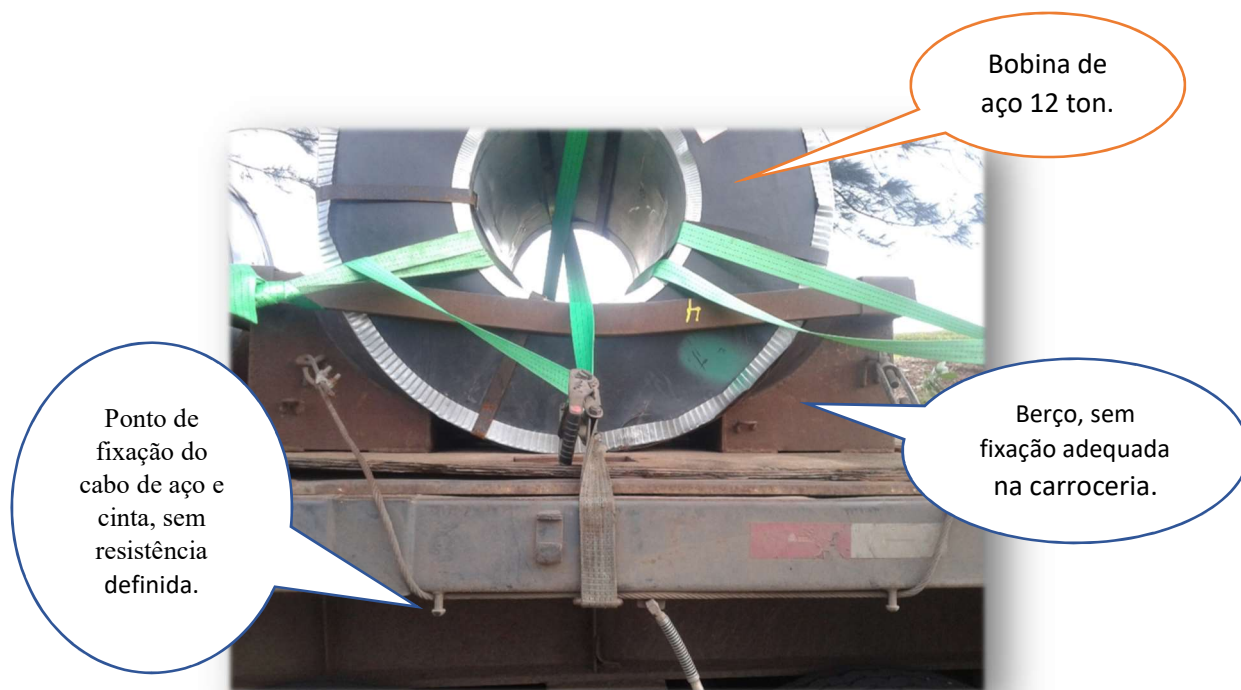
- Falta de fixação dos berços de suporte das bobinas nas carretas, berços danificados e enferrujados, sem projeto de amarração de cargas, com dimensionamento e implantação de pontos de fixação de correntes e/ou cintas dimensionadas para o transporte seguro de bobinas de aço.

- Falta de pontos de ancoragem dimensionados para fixação de correntes nas carretas (amarração das cargas). As cintas eram colocadas em pontos de ancoragem de resistência desconhecida ou que serviam para fixar lonas.

As imagens a seguir demonstram a melhoria implantada no transporte de material siderúrgico no Porto do Pecém, depois da intervenção da fiscalização no trabalho de amarração da carga. A amarração (fixação da carga) era realizada sem critério técnico adequado (fig. 06), o que ensejaria riscos para os motoristas e a sociedade em geral, com registro de acidentes e incidentes com sério potencial de produzir sinistros com elevado número de vítimas. Dados do Serviço de Segurança e Saúde no Trabalho Portuário no Porto do Pecém demonstram que os acidentes com quedas de bobinas de aço deixaram de ocorrer na área portuária e retroportuária do Porto, bem como não há registro de ocorrência nas áreas externas ao Porto no Ceará.

Fig.06. Vista da bobina de aço de 12 toneladas sobre berço enferrujado e fixado por cabo de aço em pontos destinados à fixação de lonas, sem resistência definida, bem como uso de cintas de resistência ignorada.

As empresas transportadoras de carga de bobinas de aço implementaram as medidas sugeridas pela fiscalização do trabalho, contratando profissionais habilitados que inspecionaram as carretas e projetaram pontos de ancoragem (amarração) e cintas ou correntes de aço dimensionadas para a fixação das bobinas de aço. Esse trabalho foi desenvolvido durante o ano de 2013 e os acidentes controlados no âmbito do Porto do Pecém, com reflexos positivos no controle e prevenção de acidentes no transporte de materiais siderúrgicos nas rodovias cearenses. A fiscalização da jornada de trabalho dos condutores de veículos de carga também foi realizada e considerada fator contribuinte dos acidentes no transporte de carga com material siderúrgico. Não foi, entretanto, o foco principal deste texto.

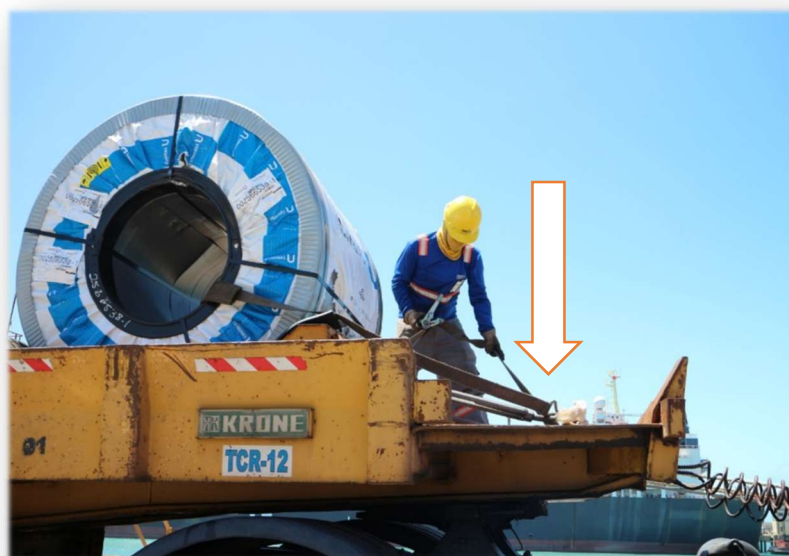
Fig.07. Trabalhador fixando a bobina de aço em pontos de amarração dimensionados para as cargas que irão ser transportadas pela carreta.

Na fig. 07, após a adoção de medidas de segurança, observa-se trabalhador portuário, do prestador de serviço operacional, realizando a fixação de bobina de aço em ponto de amarração devidamente dimensionado e calculado para a carga a ser transportada, seguindo procedimento operacional e treinamento baseado no procedimento operacional.

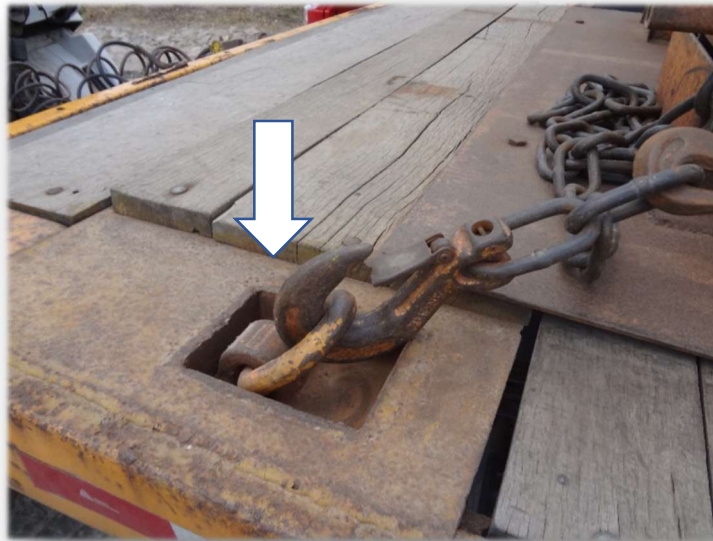
Fig. 08. Exemplo de ponto de fixação (amarração) de bobinas de aço em carroceria de carretas.

As figs. 08 e 09 comprovam o atendimento das recomendações notificadas pela fiscalização do trabalho, para atender projeto de amarração de implantação de pontos de fixação de correntes e/ou cintas dimensionadas para o transporte seguro de bobinas de aço no Porto do Pecém, prevenindo quedas das bobinas no porto e em vias públicas.

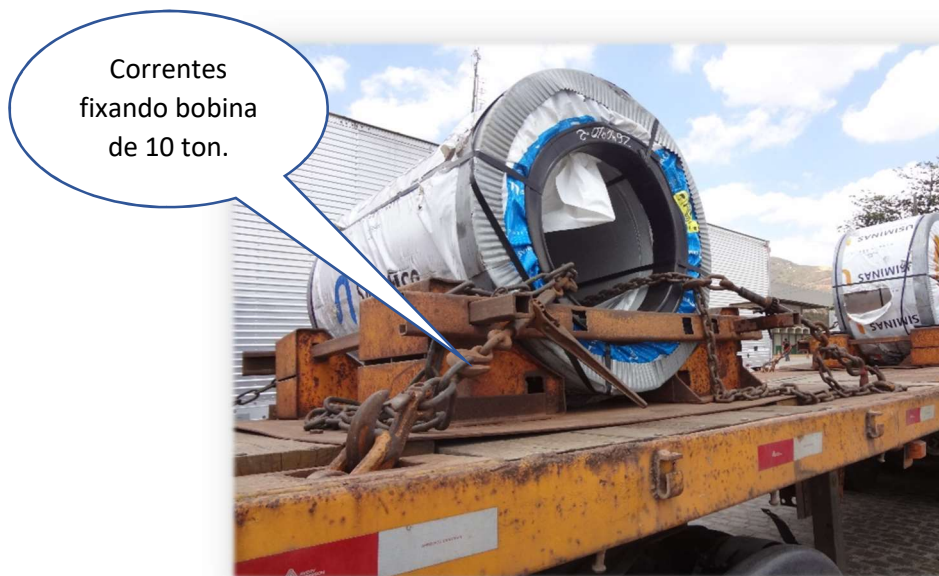
Fig. 09. Carreta que trafegava na BR-222 com pontos de amarração e com uso de correntes transportando bobinas de aço, atendendo recomendações da fiscalização do trabalho na área portuária.
