ANÁLISE DE ACIDENTE E CARACTERIZAÇÃO DE RISCO NA OPERAÇÃO DE TELESCOPAGEM DE GRUA POR SISTEMA MECÂNICO DE TRANSFERÊNCIA DE ESFORÇOS

Pedro Paulo Dantas de Souza Paiva¹

¹ Auditor-Fiscal do Trabalho.

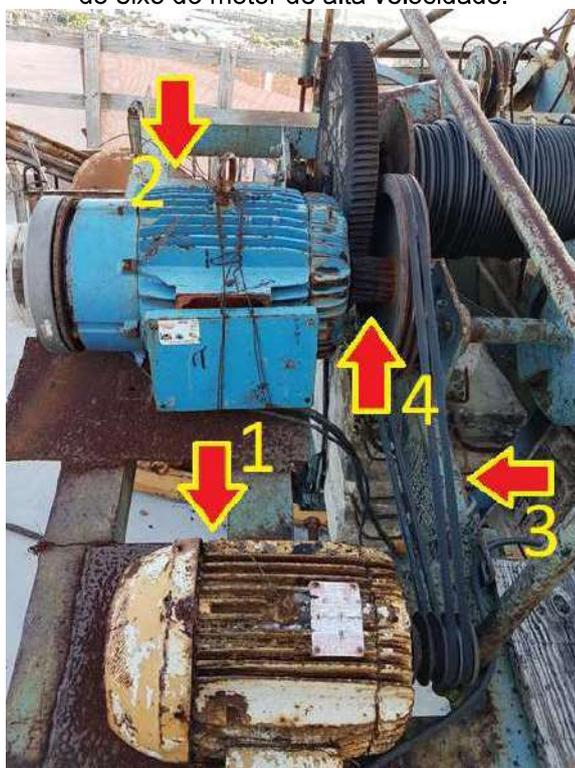
Figura 10 - Equipamentos localizados na contralança: seta 1, motor de baixa velocidade; seta 2, motor de alta velocidade; seta 3, correias que interligam as polias dos motores; e seta 4, engrenagem do eixo do motor de alta velocidade.

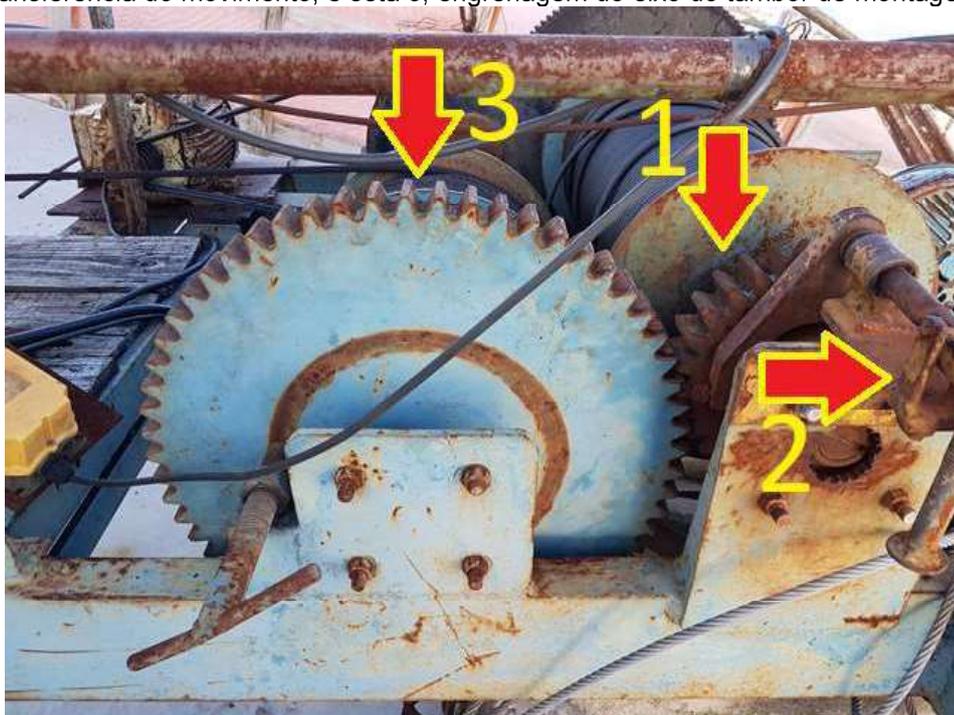
Figura 14 - Seta 1, engrenagem móvel do eixo do tambor de carga; seta 2, alavanca usada para a transferência do movimento; e seta 3, engrenagem do eixo do tambor de montagem.

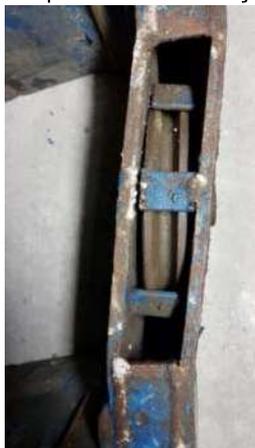
Figura 15 - Polia com três placas metálicas para impedimento do escape do cabo de aço.

Algumas das polias do corpo telescópico dispunham de duas ou três pequenas placas metálicas que serviriam para que o cabo de aço não escapasse acidentalmente das mesmas (Figura 14, Figura 15 e Figura 16). Em uma das polias havia três placas e em outras duas polias havia duas placas, cada. Havia uma outra que não possuía tais placas (Figura 17). Registre-se que é improvável que tais placas tenham se desprendido do corpo telescópico na ocasião do acidente, em decorrência da queda ou dos impactos que sofreu. Isso porque os locais nos quais essas pequenas placas estavam anteriormente fixadas, nesse corpo, apresentavam sinais de corrosão, escurecimento, indicando que estavam expostos já havia algum tempo, sem as placas.

Nas figuras a seguir há a vista aproximada das polias do corpo telescópico exibido na Figura 14. Na Figura 15 mostra-se a polia com três placas metálicas e a Figura 16 expõe o posicionamento das placas metálicas, juntas à polia, por um outro ângulo.
